Kitchen Minder Continua Mostrando PQT 1, 2 ó 3

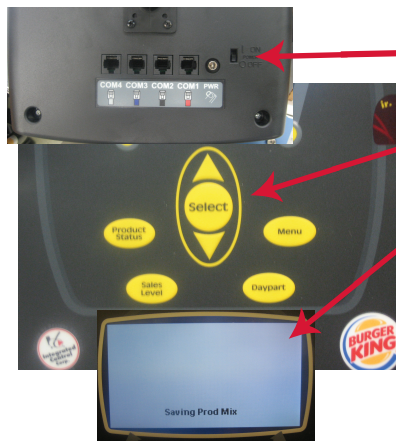
C. Remueva los cables

- En la parte de atrás del Kitchen Minder desconecte los cables rojo, negro, azul y gris como se muestra
- Apague el Kitchen Minder y luego prendalo otra vez
- Si todavía está en actualizando, llame a ICC por ayuda
- So no está trabado en actualizando conecte el cable rojo en COM1 en la parte de atrás del Kitchen Minder
- Apague el Kitchen Minder y enciendolo otra vez
- Si todavía está actualizando, llame ICC por ayuda
- Repita para los otros cables
- Si conectando en uno de los cables causa que actualize continuamente, reemplace el cable y la caja negra
